ACTUACIONES DE EMERGENCIA EN LA BÓVEDA DE LA IGLESIA DEL COLEGIO DIOCESANO DE SANTO DOMINGO DE ORIHUELA. LA RESTAURACIÓN COMO MÉTODO DE INVESTIGACIÓN

Lucía Rueda Quero

Marina Albaladejo Cerezo

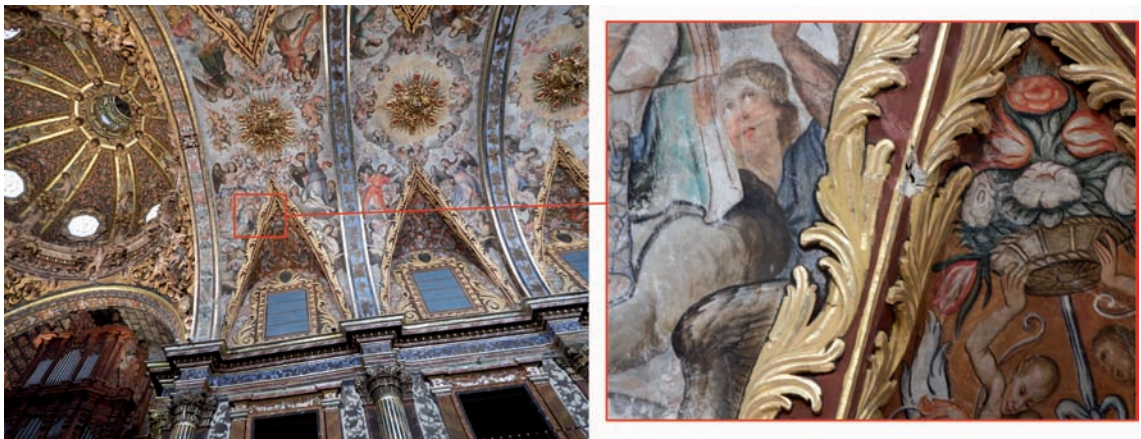
Esta magnífica bóveda de cañón sufrió el desprendimiento de parte de las decoraciones de yeso doradas de uno de los lunetos, lo que auguraba un desastre mayor. En principio, se realizó un estudio de emergencia desde el nivel del suelo, y posteriormente una investigación más en profundidad desde un brazo elevador que nos alzara hasta la bóveda.

Fig. 2. Detalle de la zona de caída de fragmentos. Luneto del primer tramo de la bóveda.
Foto: Marina Albaladejo Cerezo.

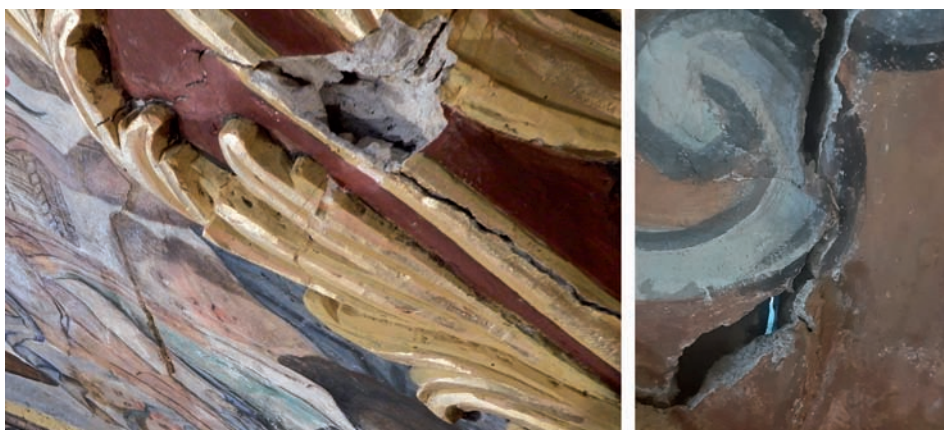
– *GRIETAS Y FRACTURAS*. Ya desde el nivel del suelo se podían observar una algunas grietas y fracturas en el intradós, bastante evidentes incluso desde la distancia, pero el patrón de grietas que descubrimos al realizar una inspección más cercana, fue sorprendente. Prácticamente todos los arcos fajones presentaban grietas longitudinales y todas las secciones de la bóveda tenían grietas en sentido transversal.

Fig. 6. Distintas zonas de grietas, en las que se ve la primera rosca de ladrillo (figura izquierda) e incluso la luz colándose tras la segunda roza de ladrillo (figura derecha). Foto: Marina Albaladejo Cerezo.

En el resto de perfiles de grietas, fracturas y fisuras, se optó por el empapelado con otro sistema: se pretendía el aislamiento de la pintura mural de los tratamientos posteriores de relleno de grietas con morteros, así como evitar que la humedad de los tratamientos del trasdós de las bóvedas pudiera afectar a las pinturas murales al seco, por lo que se empleó Paraloid B-72 en acetona al 10%.

Para el relleno y sellado exterior de grietas se empleó un mortero de cal-yeso (o trabadillo), de manera que se cerrara la salida de los rellenos que se aplicaron, posteriormente, desde la zona del trasdós.

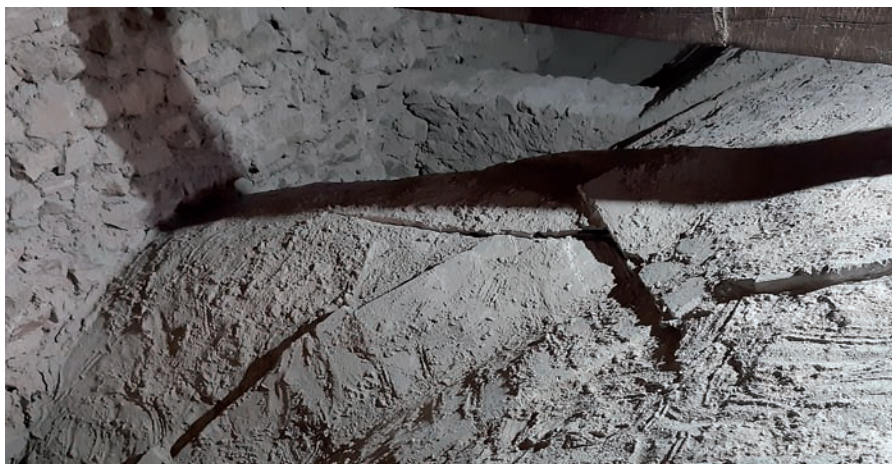
También desde el trasdós se observaron grietas y fracturas en la segunda rosca de ladrillos.

Fig. 7. Grieta transversal a un luneto en el trasdós de la bóveda. Foto: Marina Albaladejo Cerezo.

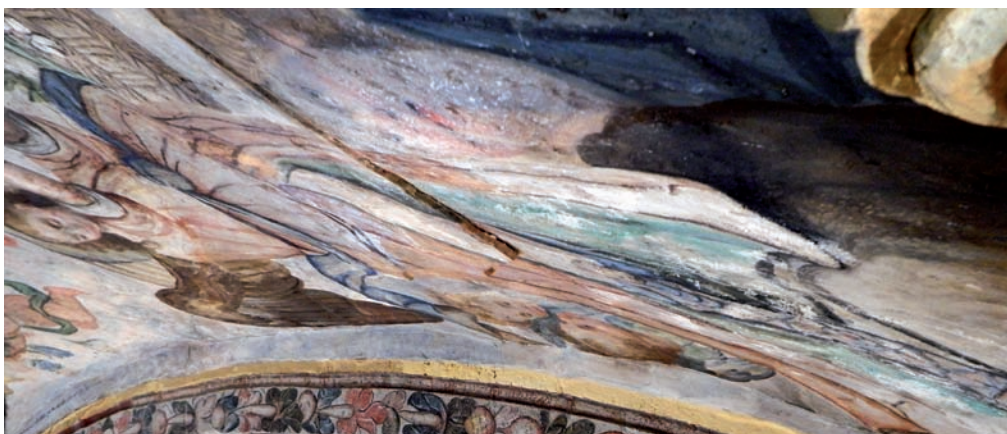
– *DEFORMACIONES.* Principalmente desde el intradós se apreciaban claramente desplazamientos y deformaciones de la primera rosca de ladrillos, derivadas de las fracturas de ésta. Estas deformaciones se apreciaban como un bisel en muchos casos, ya que habían sido reparadas previamente.

Fig. 8. Desplazamiento de los dos labios de una de las grietas por el intradós de la bóveda.
Foto: Marina Albaladejo Cerezo.

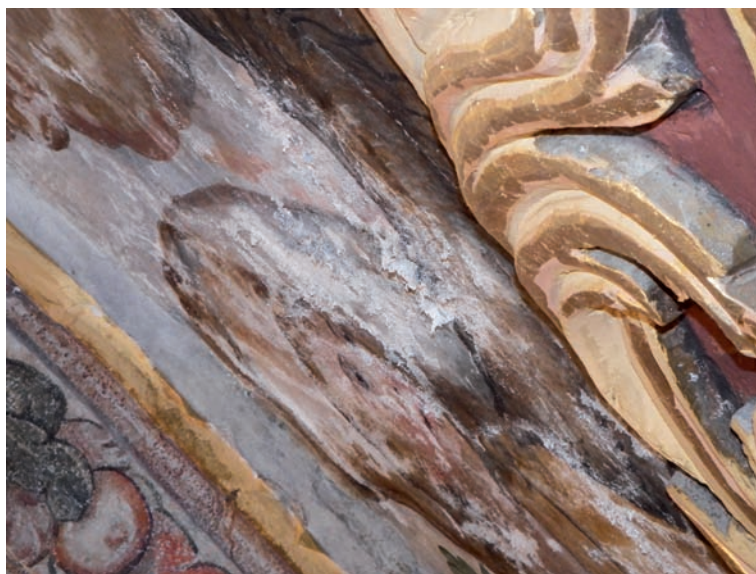
– *CRISTALIZACIÓN DE SALES*. La penetración de agua de lluvia y las filtraciones desde los tejados habían producido una virulenta cristalización de sales en superficie o eflorescencias salinas, que habían afectado principalmente al primer luneto del lado de la epístola.

Fig. 9. Eflorescencias salinas. Foto: Marina Albaladejo Cerezo.

En nuestro caso concreto, la humedad que más ha parecido afectar es la de filtración, debido más que seguramente a defectos puntuales de las cubiertas, que han producido focos de humedad concretos.

Para la retirada de las sales solubles, principalmente en el luneto de la primera sección de bóveda, se emplearon papettas de pulpa de celulosa impregnadas con agua destilada, dejando secar totalmente antes de su retirada y sustitución por otra fase de tratamiento. Se repitió el mismo hasta tres veces, para asegurar la eliminación de la mayor cantidad de sales.

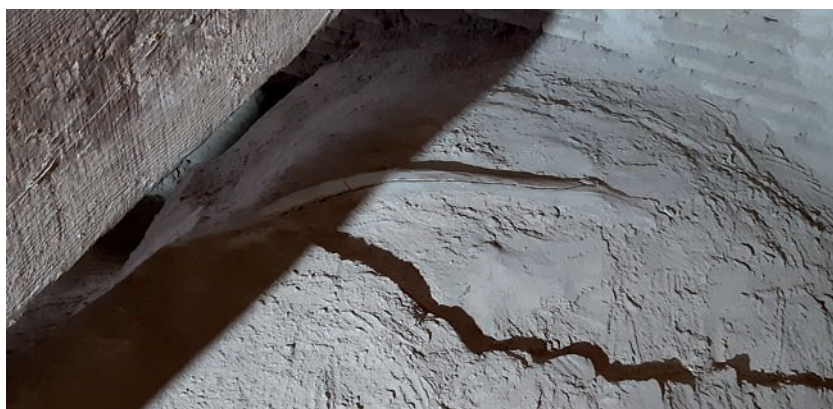
Las intervenciones estructurales, principalmente observadas por el trasdós, pretendían la reparación de grieta de la segunda rosca que, desgraciadamente, volvieron a abrirse al paso de los años.

Fig. 10. Reparación de una de las grietas en otro luneto, engrosando con mortero, que desgraciadamente se ha vuelto a fracturar por el mismo lugar. Foto: Marina Albaladejo Cerezo.

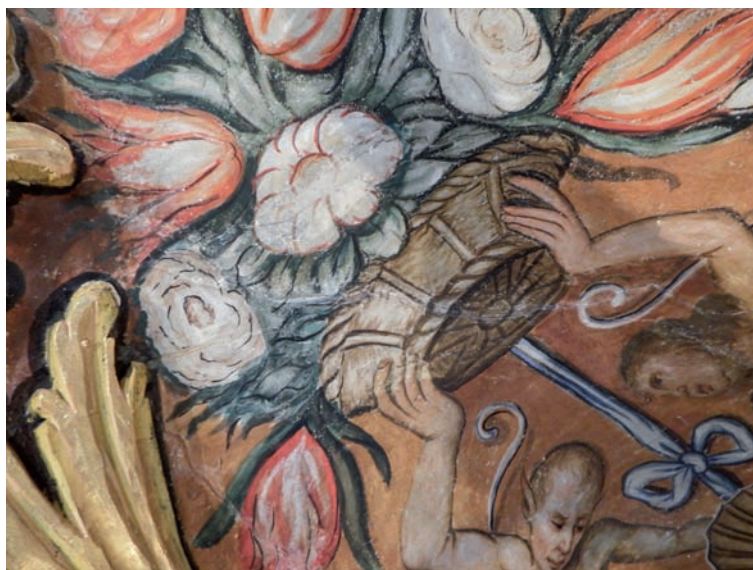
Por el intradós, por otro lado, se han identificado varias grietas selladas con morteros y reintegradas con veladuras.

Fig. 11. Reintegración cromática de varias grietas. Foto: Marina Albaladejo Cerezo.

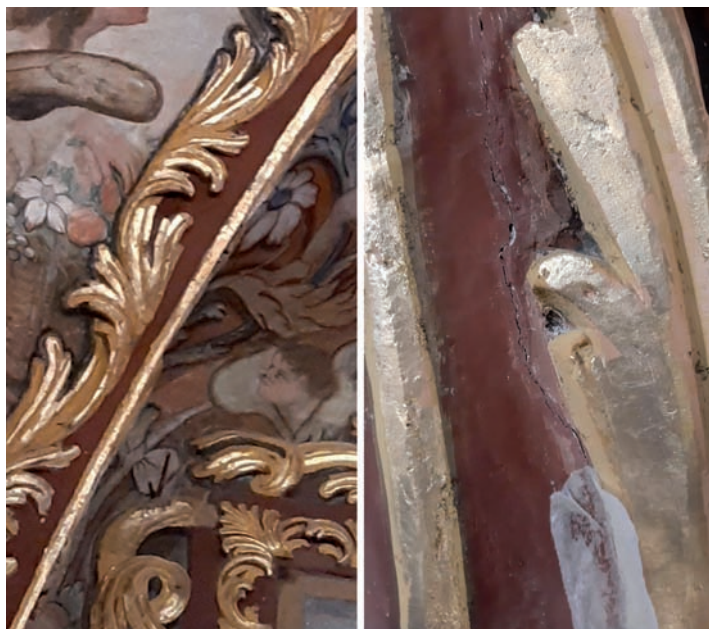
Aparte de estas intervenciones sobre las grietas, durante el proceso de restauración se han identificado otras zonas que han sido reintegradas encima del original con pintura de otra naturaleza, como es el caso de las zonas de color plano rodeando los lunetos.

Fig. 12. Zonas color bermellón, repintadas por completo en una intervención posterior, de textura más plástica y brillante que el resto de temples. Foto: Marina Albaladejo Cerezo.

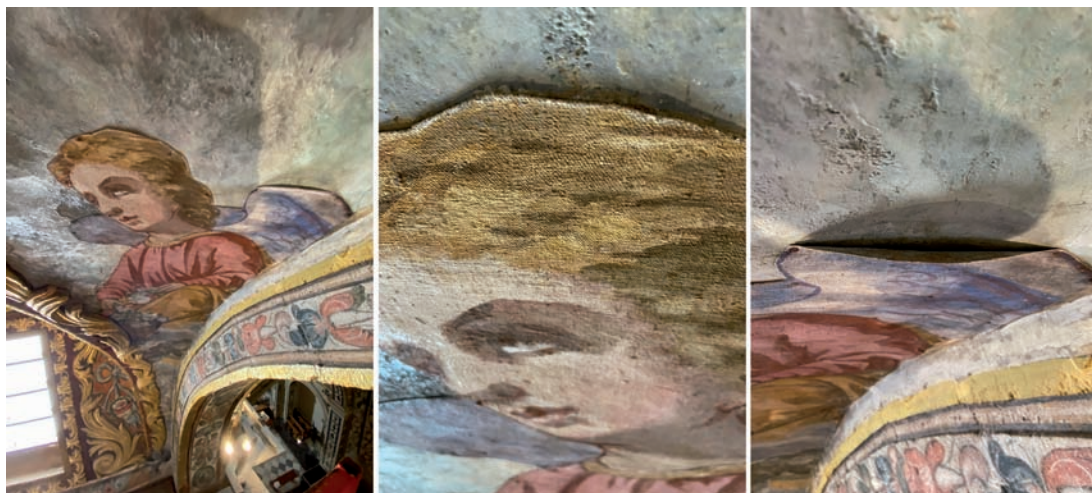
Por último, y de manera aislada, hemos encontrado reintegraciones estéticas con un material totalmente distinto: pintura sobre lienzo. Esta técnica, tan extraña como pueda parecer, se integra totalmente en el conjunto siendo completamente diferenciable matéricamente, y cubriendo una zona de pérdida total.

Fig. 13. Reintegración de un ángel con pintura sobre lienzo adherida al muro. Foto: Marina Albaladejo Cerezo.

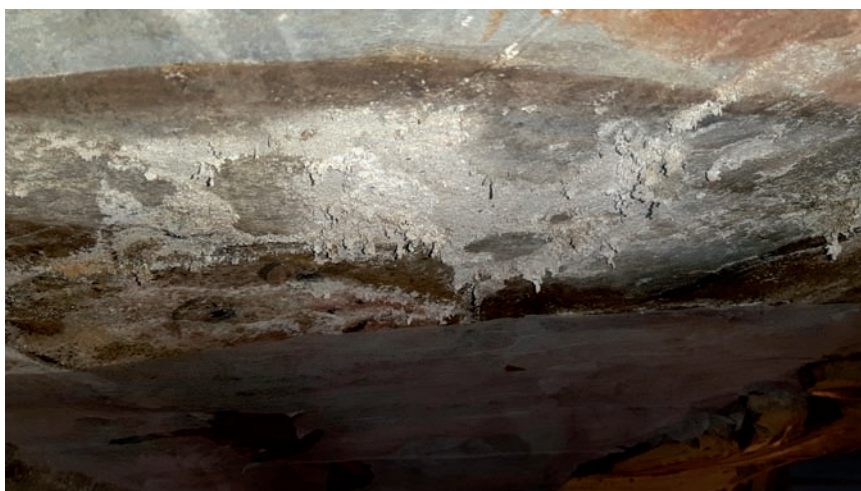
Fig. 14. Inicio del empapelado de preconsolidación en zona de eflorescencias salinas.
Foto: Marina Albaladejo Cerezo.

En un primer momento, antes de iniciar cualquier tratamiento, se debió realizar una revisión en detalle de toda la superficie pictórica y la preconsolidación de urgencia en aquellas zonas que presentaban mayor riesgo de pérdida. En este caso fueron las zonas afectadas por eflorescencias salinas, cuya cristalización masiva en la superficie de la pintura mural suponía un riesgo de pérdida inminente.

Para este engasado y la consolidación preliminar de las zonas con sales, se comprobó como muy efectiva la aplicación de Acril 33.

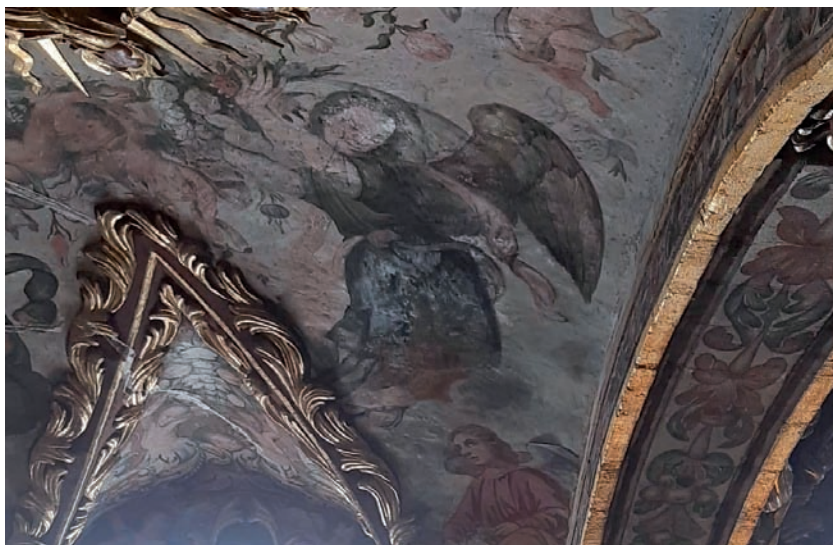
Fig. 15. Brillos irregulares en la túnica de uno de los ángeles, debido al distinto material de los repintes.
Foto: Marina Albaladejo Cerezo.

Se realizó una limpieza superficial de depósitos, de manera que se pudieran observar las características pictóricas más claramente. Esto ayudó para encontrar diferencias en el brillo y textura de la pintura mural original respecto a los repintes y reintegraciones cromáticas anteriores.

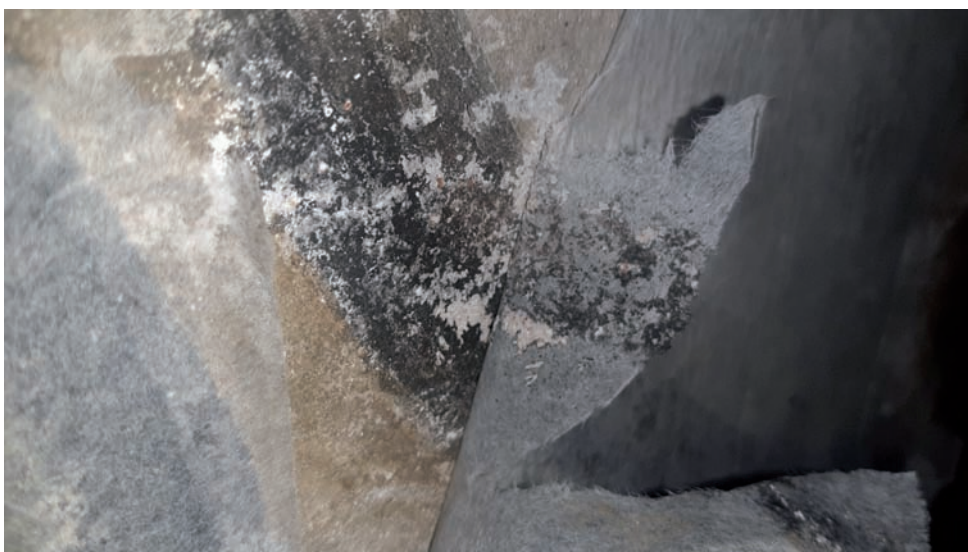
Fig. 16. Primer proceso de consolidación, con retirada parcial de la pintura, que posteriormente fue repetida hasta conseguir la total adhesión de la pintura al muro. Foto: Marina Albaladejo Cerezo.

Para la consolidación definitiva de la policromía se decidió emplear igualmente medio acuosos que con cambiaran la naturaleza de la pintura original, por lo que se comprobó la efectividad mediante test de solubilidad del Acril 33 al 10-15% en agua, según la zona. Algunas zonas precisaron más de una aplicación, ya que con el primer tratamiento no se conseguía la adhesión total. Esto sucedió principalmente en las zonas de reintegraciones y repintes posteriores, donde los materiales no originales reaccionaban a los tratamientos de manera diferente. No obstante, se consiguió una consolidación prácticamente total de la superficie.

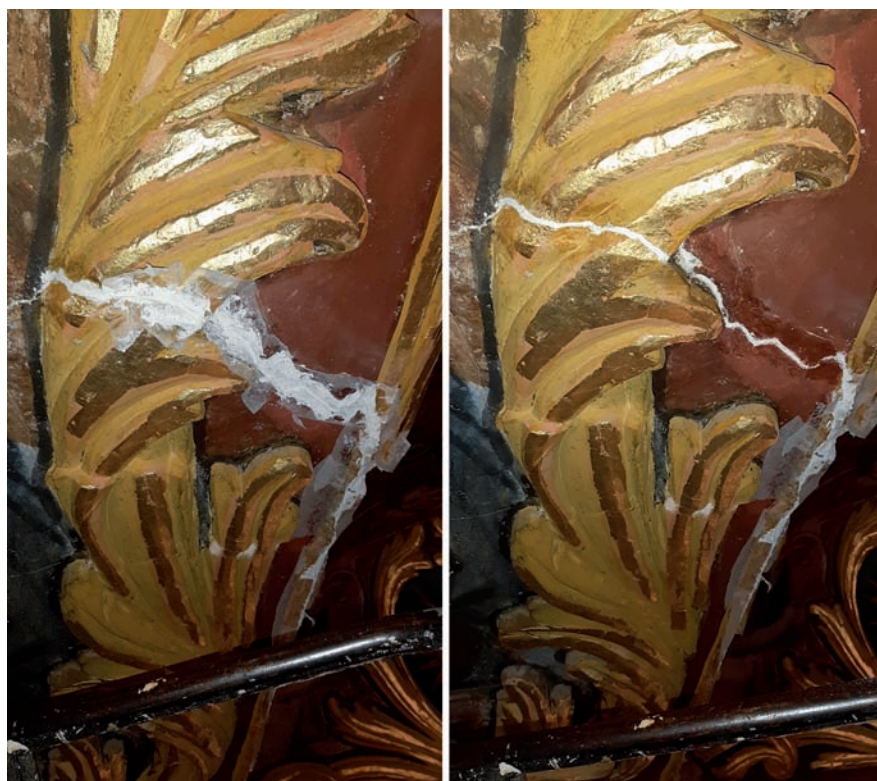
Fig. 17. Protección, sellado y posterior retirada de los restos del tratamiento en una de las grietas.
Foto: Marina Albaladejo Cerezo.

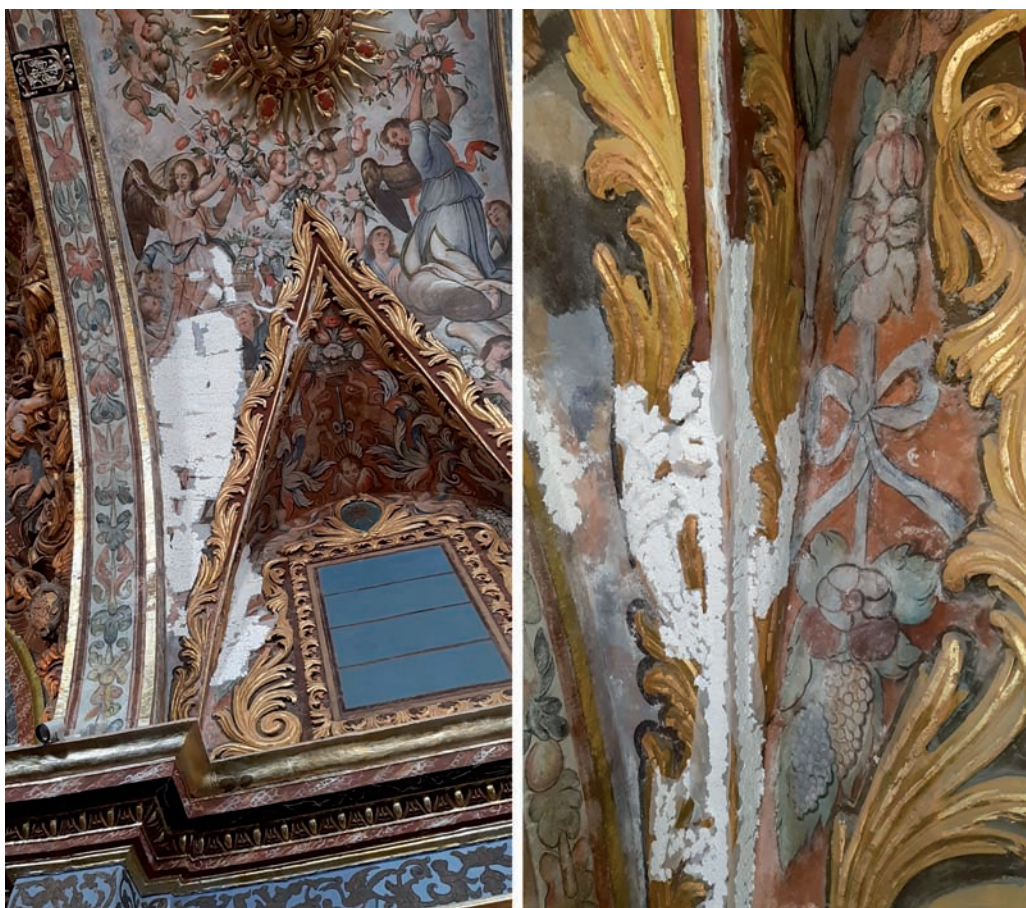
Fig. 18. Aplicación de pulpa de celulosa para la eliminación de sales.

Debido al estado de debilidad de la pintura mural, el papel japonés se mantuvo durante todo el proceso, y posteriormente se repitió la consolidación pictórica.

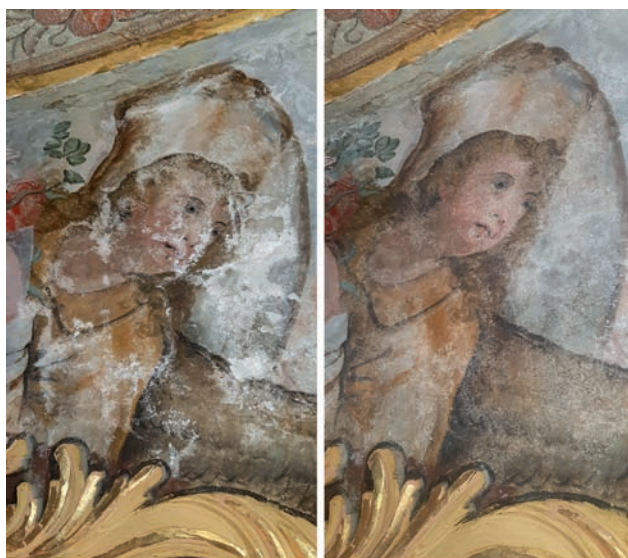
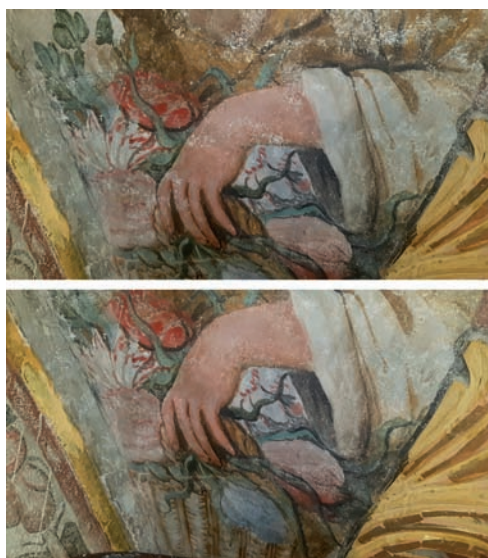
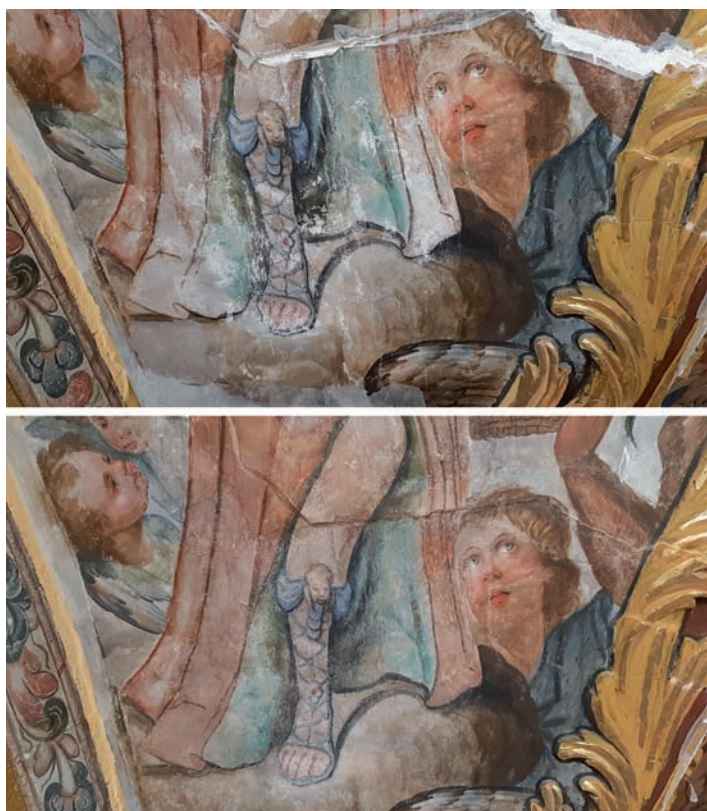
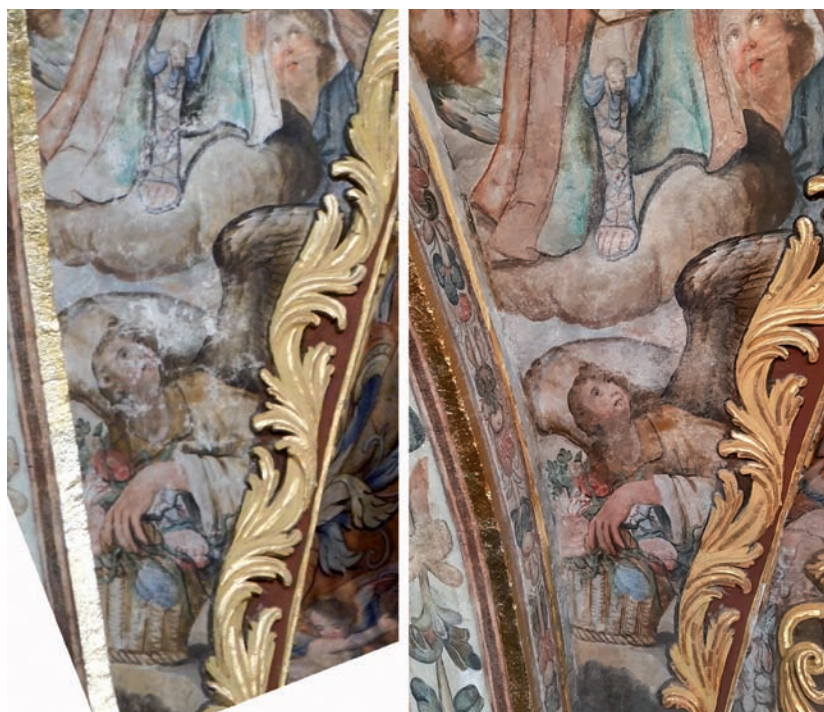
Fig. 19. Estado inicial y final en el ángel más afectado por las eflorescencias salinas.
Foto: Marina Albaladejo Cerezo.

Fig. 20. Estado inicial y final de la mano y cesta de flores del mismo ángel.
Foto: Marina Albaladejo Cerezo.

Fig. 21. Estado inicial y final del pie y cabeza de dos ángeles en la misma zona.
Foto: Marina Albaladejo Cerezo.

Fig. 22. Estado inicial y final del perfil del luneto al completo. Foto: Marina Albaladejo Cerezo.

Finalmente, tras la limpieza de los restos de mortero y la eliminación del empapelado de papel japonés, se reintegraron cromáticamente las grietas y fracturas selladas, mediante aplicación de veladuras de acuarelas de primera calidad. En las lagunas de mayor envergadura, se realizó un rigattino con lápices acuarelables.

En general, en esta reintegración no se pretendió recuperar la totalidad de los detalles perdidos, sino conseguir una integración de las lagunas y zonas de desvanecido de color, de modo que desde la lejanía del suelo no se percibiera esta pérdida.
